Caesars Brückenbauten über den Rhein in den Jahren 55 v. Chr. und 53 v. Chr. und der Versuch, die genaue Lage dieser Brücken wiederzufinden

Jürgen Schulz und Gerhard Steinborn

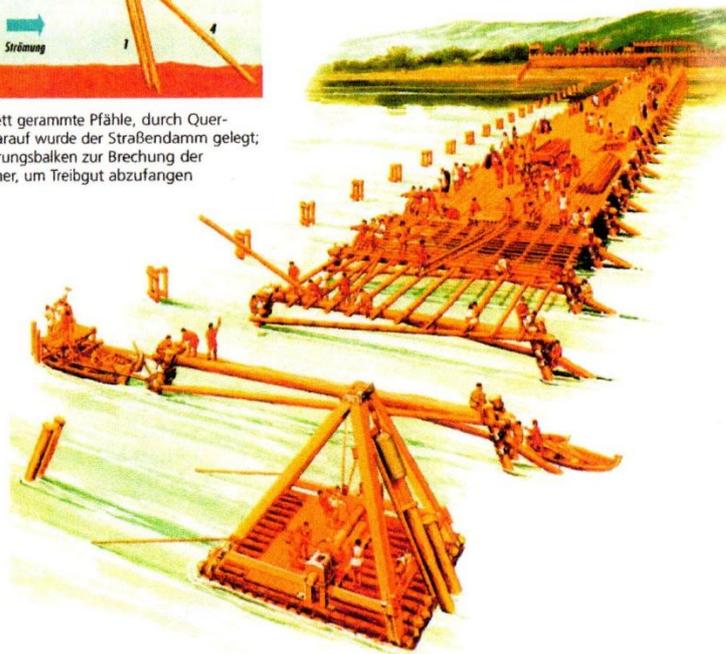
Darstellung 1: Das Prinzip einer Pfahljochbrücke. Hier: erster Brückenbau Caesars über den Rhein (55 v. Chr.); Quelle: Wikipedia

1-2 schräg in das Flussbett gerammte Pfähle, durch Querbalken (3) verbunden. Darauf wurde der Straßendamm gelegt; 4 schräg geneigter Sicherungsbalken zur Brechung der Strömung; 5 Wellenbrecher, um Treibgut abzufangen

Bei der Brücke handelte es sich um eine Holzkonstruktion, deren linke und rechte Brückenpfeiler aus je zwei angespitzten Baumstämmen mit einem Durchmesser von 1½ röm. Fuß = 0,44 m bestanden. Die Brückenbreite betrug 40 röm. Fuß = 11,85 m. Die Abstände der einzelnen Pfeiler in Längsrichtung wurden nicht konkret benannt. Möglicherweise betrug diese ebenfalls 40 röm. Fuß, weil sich nur so quadratische Brückenelemente zwischen benachbarten Pfeilern ergaben, welches wiederum im Hinblick auf eine beschleunigte Bauausführung durchaus von Vorteil sein konnte.

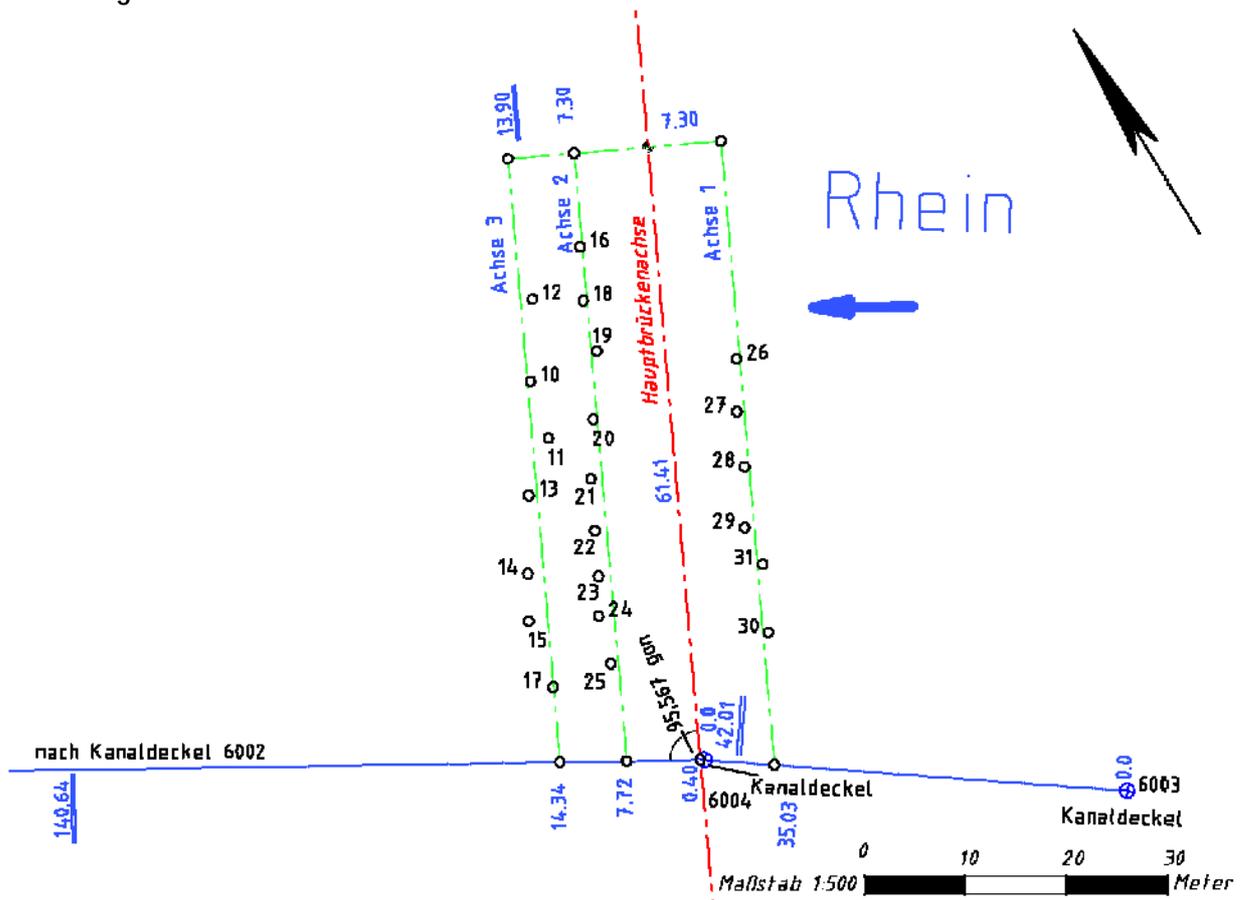
Darstellung 4:

Auf der Basis der vor Ort vorhandenen Kanaldeckel, deren jeweiliges Zentrum (Kanaldeckelmitten) von uns zuvor koordinatenmäßig bestimmt wurden, basiert die Darstellung 4. Es sind dargestellt:

1. Die Kanaldeckel mit den Nummern 6003 und 6004 sowie die Richtung zum weiter entfernten Kanaldeckel 6002, dessen Entfernung von 6004 aus 140,64 m beträgt und deshalb als Endmaß doppelt unterstrichen ist.
2. Auf der Basis Kanaldeckelmittle des Punktes 6004 in Richtung Kanaldeckelmittle des Punktes 6002 mit dem Endmaß 140,64 m wurden drei Achsschnittpunkte ermittelt, nämlich 0,40 m mit der roten Hauptbrückenachse, 7,72 m mit der grünen Achse 2 und 14,34 m mit der grünen Achse 3. Der Schnittpunkt der grünen Achse 1 befindet sich dagegen auf der Basis zwischen den Kanaldeckelmitten der Punkte 6003 und 6004. Ausgehend von Punkt 6003 in Richtung 6004 mit dem Endmaß 42,01 m wurde der Achsschnittpunkt mit der grünen Achse 1 mit dem Maß 35,03 m ermittelt.

3. Die drei grünen Achsen verlaufen parallel zur rot dargestellten Hauptbrückenachse. Achse 1 und Achse 2 verlaufen rechts und links im Abstand von 7,30 m. Sie stellen die jeweilige Mitte des Bereiches dar, in dem die unter 10° aus der Lotrechten in den Untergrund gerammten Baumstämme bei einer angenommenen Wassertiefe von 5 m die Flusssohle erreichten. Die grüne Achse 3 (bei 13,90 m) kennzeichnet die Mitte desjenigen Bereiches, in dem die unter 45° aus der Lotrechten eingerammten Sicherungsstämme (ca. 0,59 m Stärke) in 5 m Wassertiefe die Flusssohle erreichten.

4. Die von F. J. Blaschke und G. Steinborn ermittelten Punkte wurden durch einen kleinen schwarzen Kreis gekennzeichnet. Im Bereich der grünen Achse 3 sind es die Punkte 10 -15 und 17 , im Bereich der grünen Achse 2 die Punkte 16 und 18 -25 und im Bereich der grünen Achse 1 sind es die Punkte 26 -31.

5. Durch einen dicken blauen Pfeil wurde die Fließrichtung des Rheins dargestellt.
6. Der scharfkantige schwarze Pfeil ist der Nordpfeil
7. Der Maßstab der Darstellung beträgt 1:500

In der Darstellung 4 ist die Gesamtsituation dargestellt.

Wird die Verteilung der aufgemessenen Punkte in Bezug zu den jeweiligen grünen Achsen 1-3 betrachtet, bleibt festzustellen, dass die Punkte in Querrichtung mal links und mal rechts von der jeweiligen Achse liegen. Das war nicht anders zu erwarten. Anders verhält es sich in der Längsrichtung. Hier lagen die Punktabstände wesentlich dichter als die o. g. 12 m. Die Abstände betragen nur etwa die Hälfte, also etwa 6 m. Das ist kein Widerspruch, denn es deutet vielmehr daraufhin, dass Caesar die Notwendigkeiten im Brückenbau sehr gut kannte und diese insbesondere auch im Holzbrückenbau anwandte. Erst nachdem das Ausgangsfundament im Uferbereich die nötige Stabilität aufwies, konnte er im eigentlichen Flussbereich den Abstand der seitlichen Brückenpfähle auf ca. 12 m erhöhen. Diese Bereiche befinden sich jetzt aber in der Fahrrinne, in der nichts mehr vorhanden sein dürfte, oder knapp davor. Der Bereich etwa 10 m vor der Fahrrinne war aber nach wie vor überflutet, so dass hier von uns keine Ermittlungen erfolgen konnten.

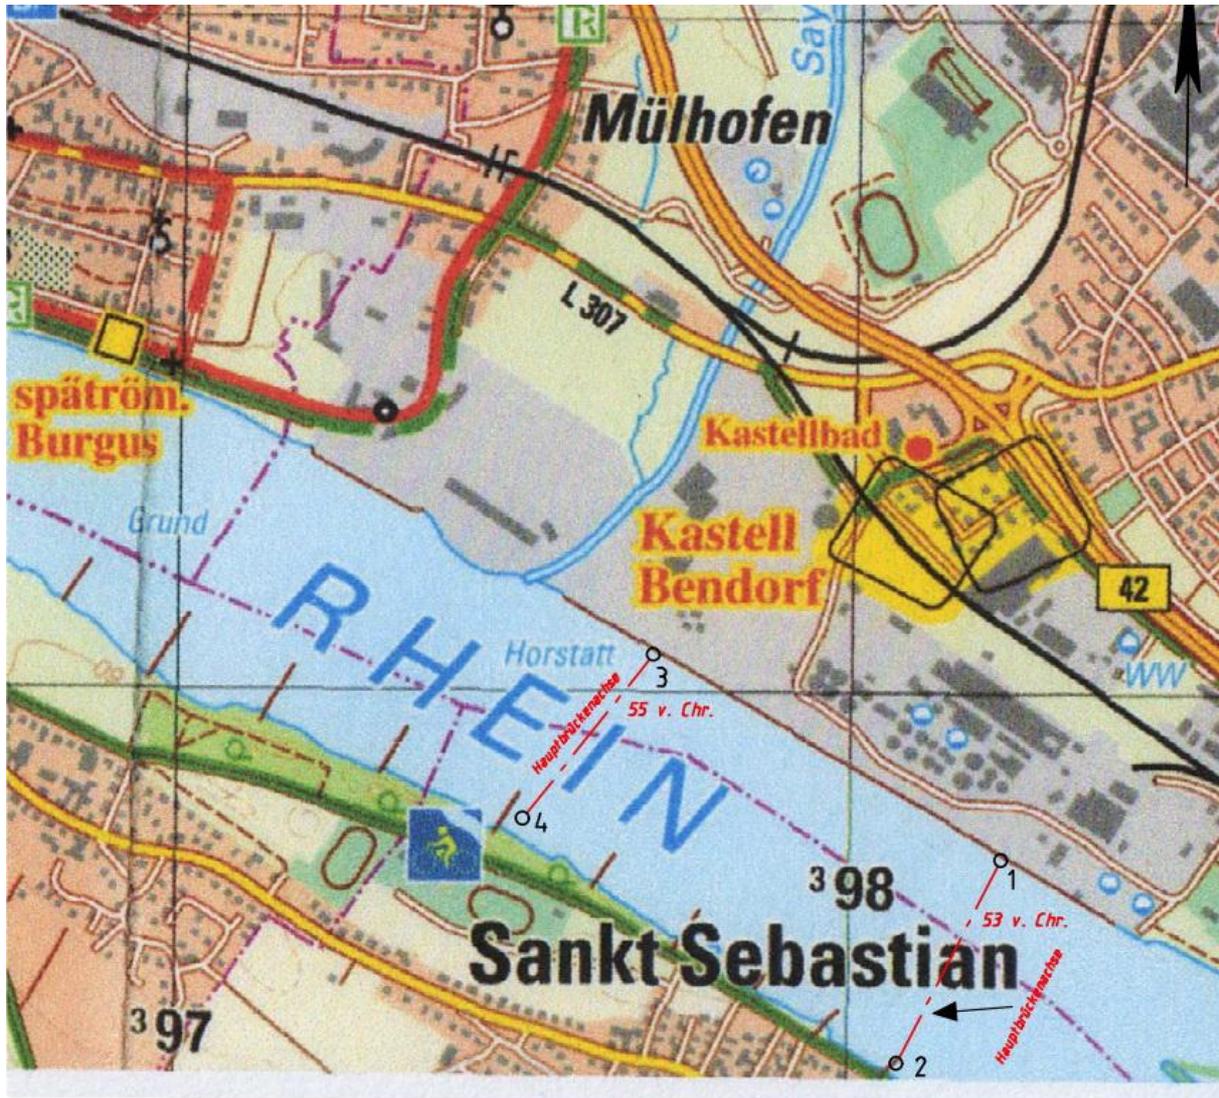
Darstellung 5:

Die Lage der Brücken in der TK 25 im UTM System und zur Lage des nachgewiesenen Kastells Bendorf

Maßstab 1:10000

Besonders interessant und stimmig erscheint die Lage der beiden Brückenachsen in Bezug auf die ausgegrabenen beiden Römerlager des Kastells Bendorf. Das Kastell wird es vermutlich zum Zeitpunkt des Brückenbaus noch nicht gegeben haben, aber Caesar ließ bekanntlich die Brücken bewachen mit der Folge, dass die Bewacher ihr Lager nicht irgendwo, sondern zweckmäßigerweise in unmittelbarer Brückennähe aufschlugen, weil sie nur hier die Brücken bestmöglich bewachen

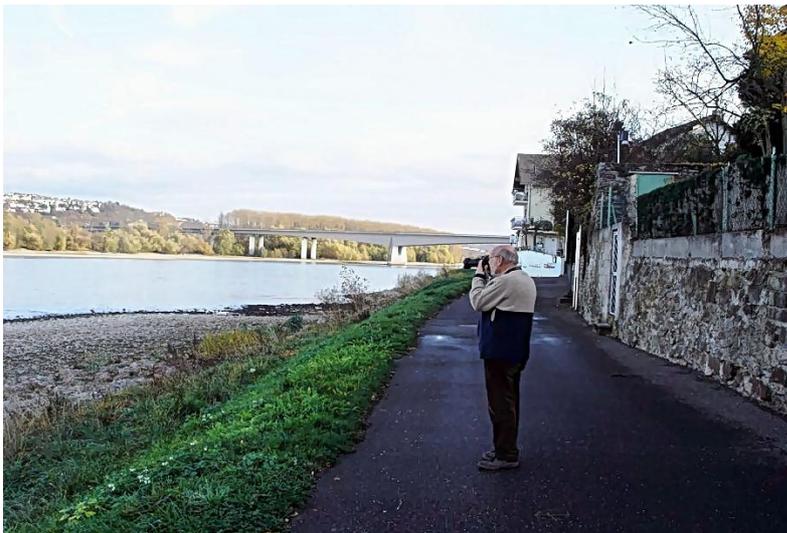
Bild 1: Uferpromenade des Rheins mit Blick auf Rhein, Rheinbrücke im Hintergrund und trocken gefallenes Gelände im Vorfeld.

Blickrichtung: Stromaufwärts nach OSO

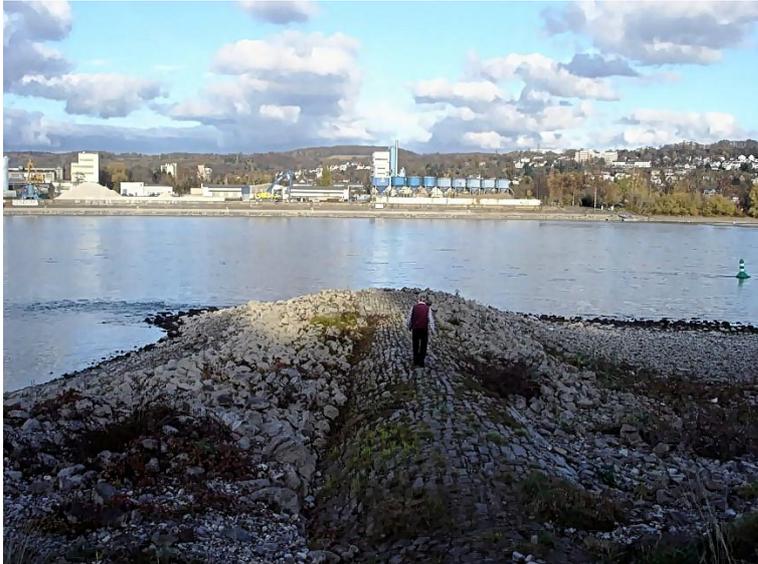
Bild 2: Von der Uferpromenade Blick auf die Buhne, den Rhein und das gegenüberliegende Ufer. Man beachte die trockenengefallenen Steinbefestigungen links und rechts der Buhne. Blickrichtung: Etwa NO in Brückenachtsrichtung.

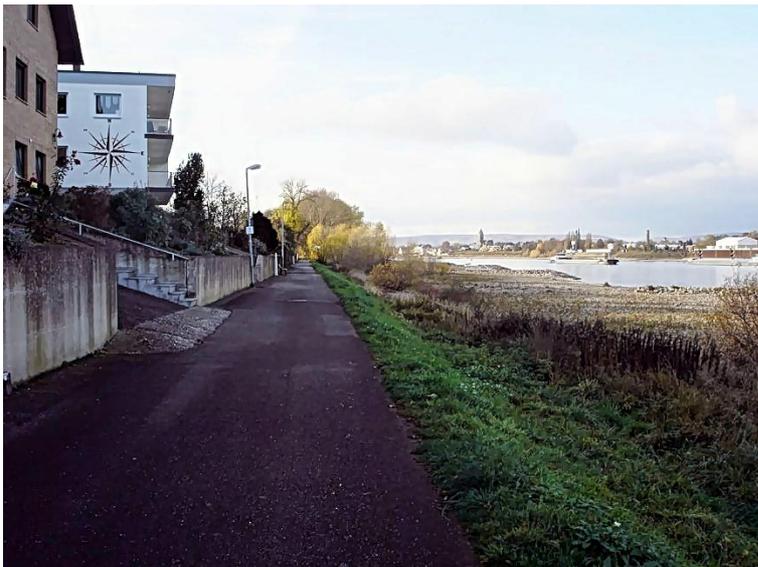
Bild 3: Blick in die Gegenrichtung der Uferpromenade mit dunkelgrüner Uferböschung, trocken gefallenem Vorfeld und Rhein flussabwärts. Blickrichtung: NW

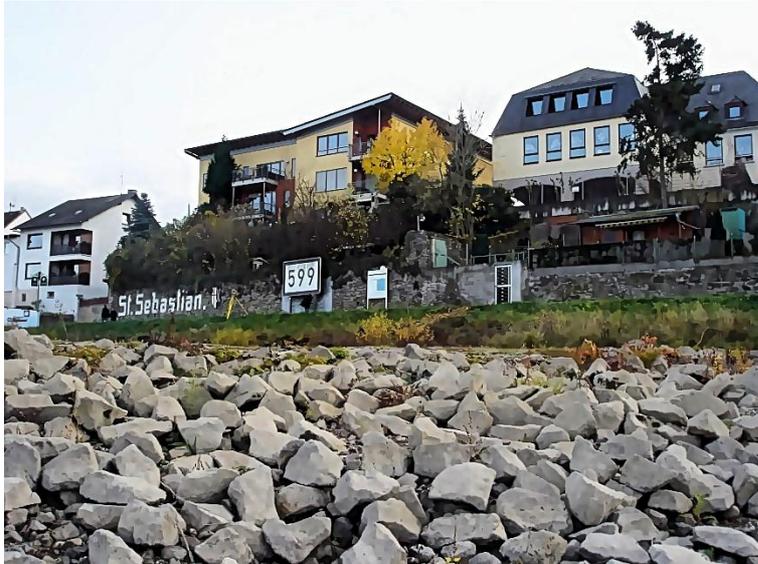
Bild 4: Unten am Wasser stehend mit Blick über die Steine der linken Bühnenbefestigung auf die Uferpromenade. Man beachte: Die bedeutende Steingröße sowie unseren elektronischen Tachymeter auf gelbem Stativ am Rande der Uferpromenade zwischen dem Schriftzug „St. Sebastian“ und der Rheinkilometrierung „599“. Blickrichtung: SO

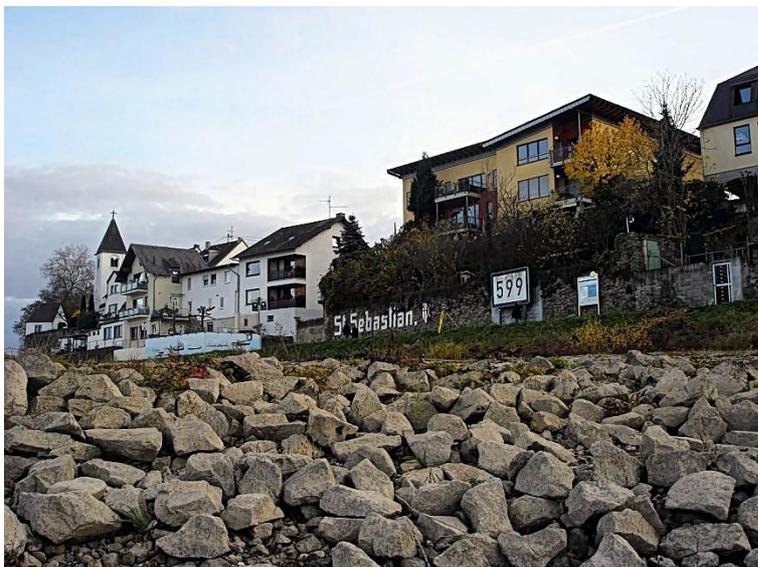
Bild 5: Standpunkt etwa wie Bild 4 nur mit leichtem Schwenk nach links. Die im Vordergrund liegenden Gesteinsbrocken sind bei normalem Pegelstand des Rheins von etwa 3 m, wenn das Wasser etwa die untere Uferpromenadenkante erreicht, alle unter Wasser.
